LABORATORIO TECNOLOGICO DI ANTICORROSIONE INDUSTRIALE

Rapporto di Prova Numero Progressivo Interno 514

Oggetto: Prove di resistenza a corrosione di manufatti in acciaio zincato e alluminio in camera a nebbia salina e salino-acetica

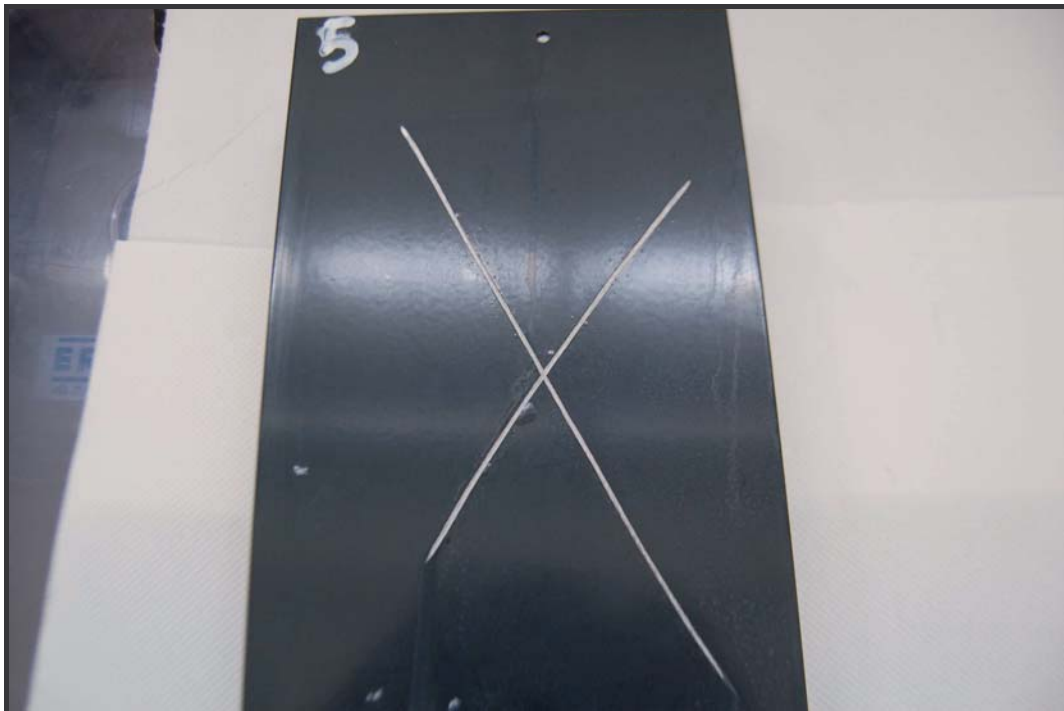
I profili in alluminio verniciato, mostrano già dopo 200 ore di prova , la comparsa di alcuni blisters in prossimità dell'intaglio a croce. Al controllo successivo, dopo 400 ore i campioni mostrano un progressivo aumento dei blisters in particolare i campioni n° 6,7 e 8, mentre il campione 5 mostra un netto miglioramento. Nelle foto a seguire osserviamo i campioni dopo 400 ore.

Campione 5 dopo 400 ore di nebbia salino-acetica.

Infine al controllo delle 1000 ore praticamente nessuna variazione significativa. In conclusione per questa serie di campioni possiamo dire che il campione 5 ha superato il test delle 1000 ore in camera salino-acetica, mentre per i campioni 6,7 e 8 il test raggiunge al massimo le 500 ore di nebbia salino-acetica.

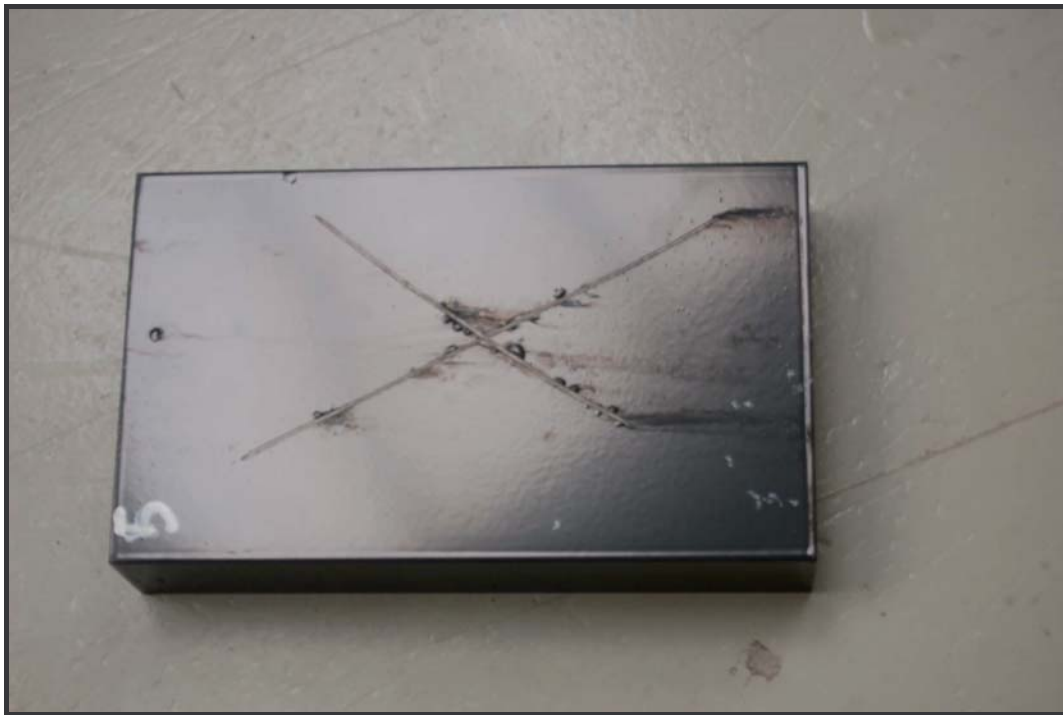
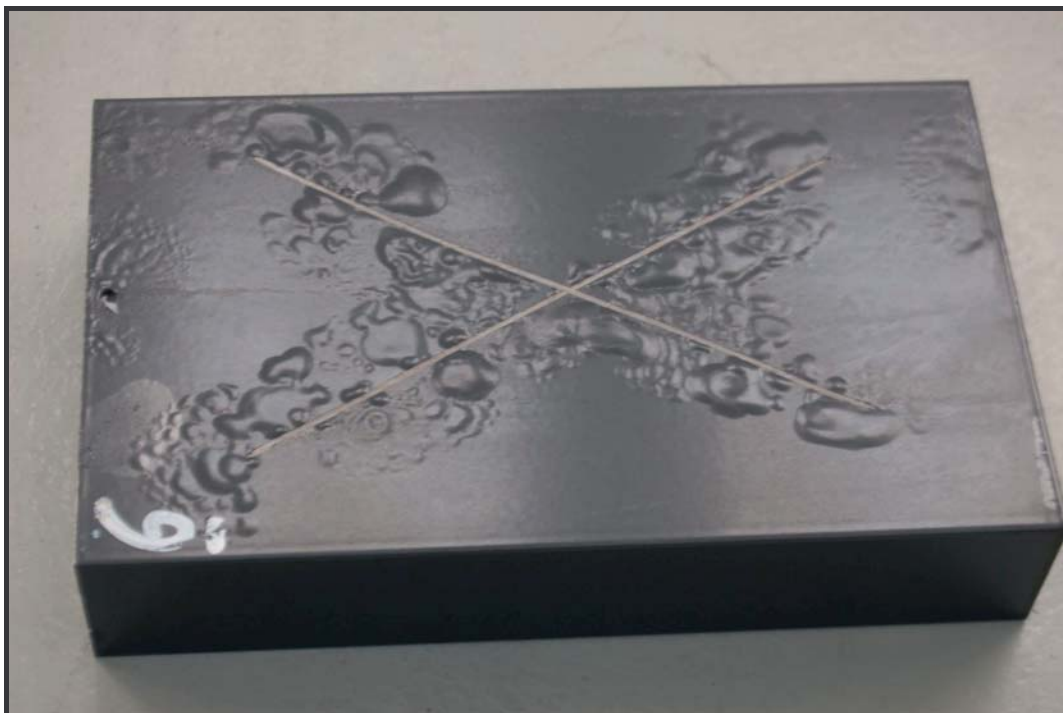
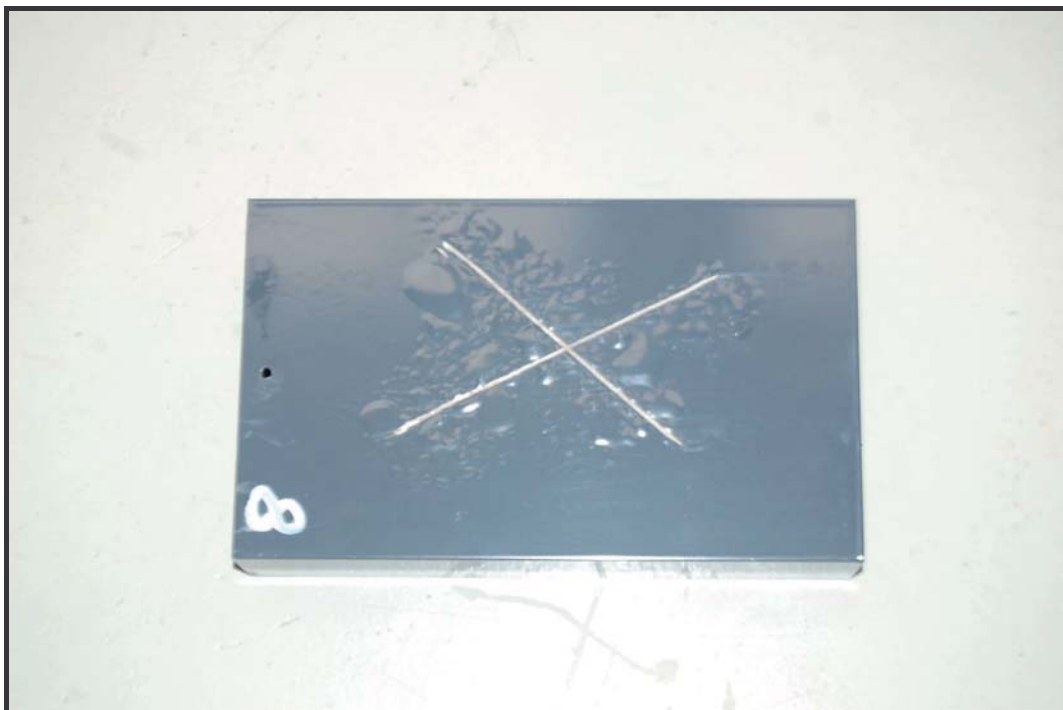
Al controllo successivo, cioè dopo 800 ore di nebbia salina, i campioni 6 7 e 8 mostrano un completo degrado con notevoli blisters e distacchi della vernice dall'alluminio.

Solo il campione 5 mostra un ottimo comportamento a corrosione. Nelle foto a seguire i campioni dopo 800 ore di nebbia salino-acetica.

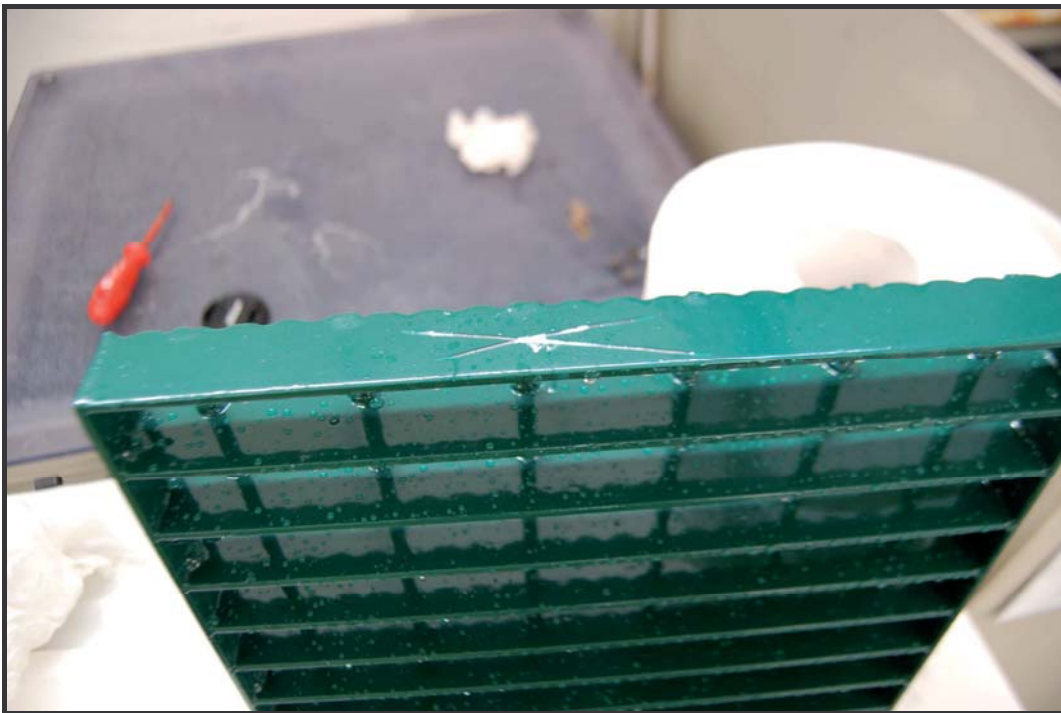
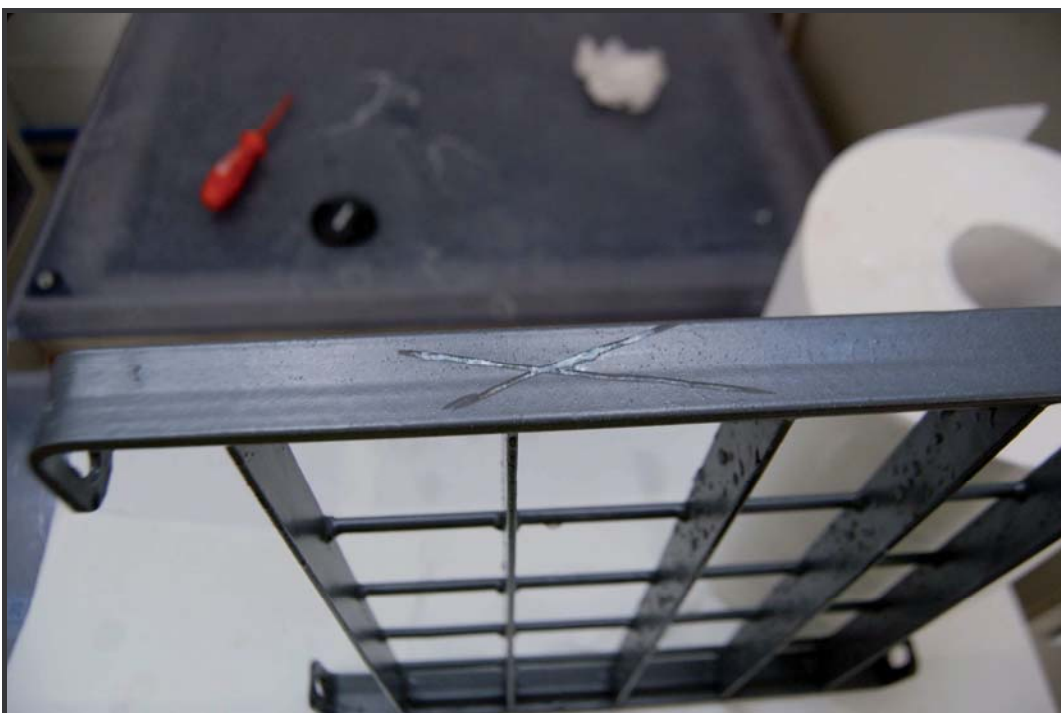
Il grigliato verde mostra una buona resistenza a corrosione dopo il primo controllo delle 400 ore. Non si notano particolari problemi ne blisters. Qualche piccolo blisters compare invece sul grigliato color grigio. Nelle foto a seguire i dettagli.

Grigliati verde e grigio dopo 400 ore di nebbia salino-acetica.

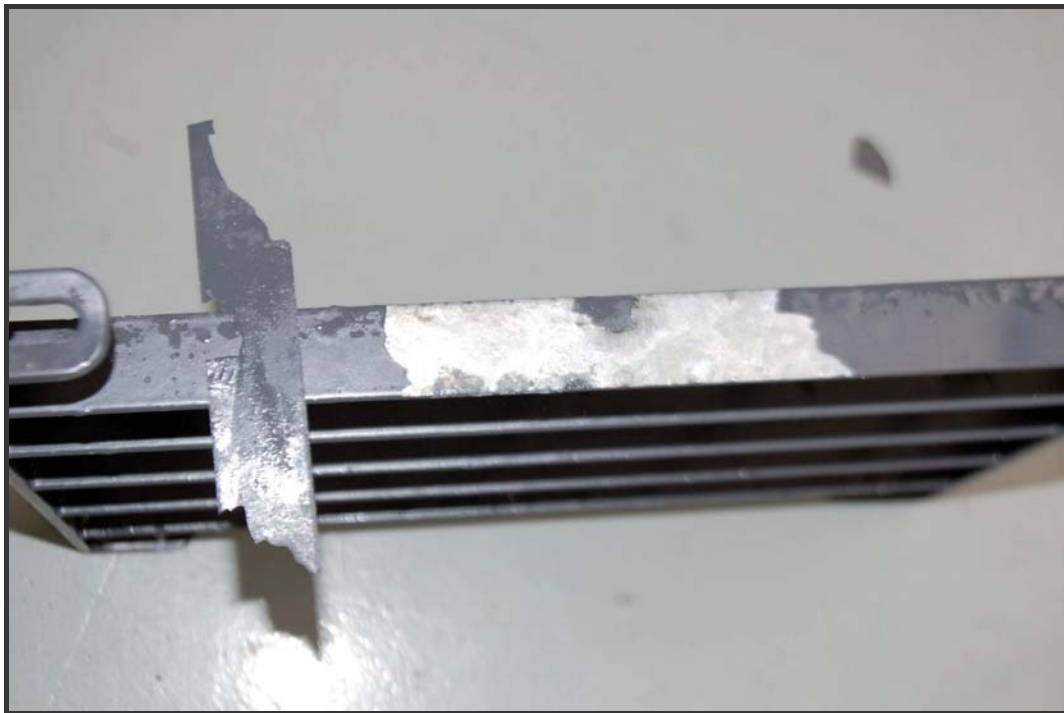
Al controllo successivo delle 800 ore e poi al finale delle 1000 ore, i due sistemi mostrano un deciso peggioramento, in particolare il campione grigio che presenta distacco della vernice dal substrato ed evidenti blisters. Inoltre nelle zone di spigolo si osservano formazioni di bolle con conseguente distacco della vernice.

In conclusione il grigliato grigio raggiunge al massimo le 500 ore di nebbia salino acetica mentre il verniciato verde raggiunge le 1000 ore di resistenza in nebbia salino-acetica.

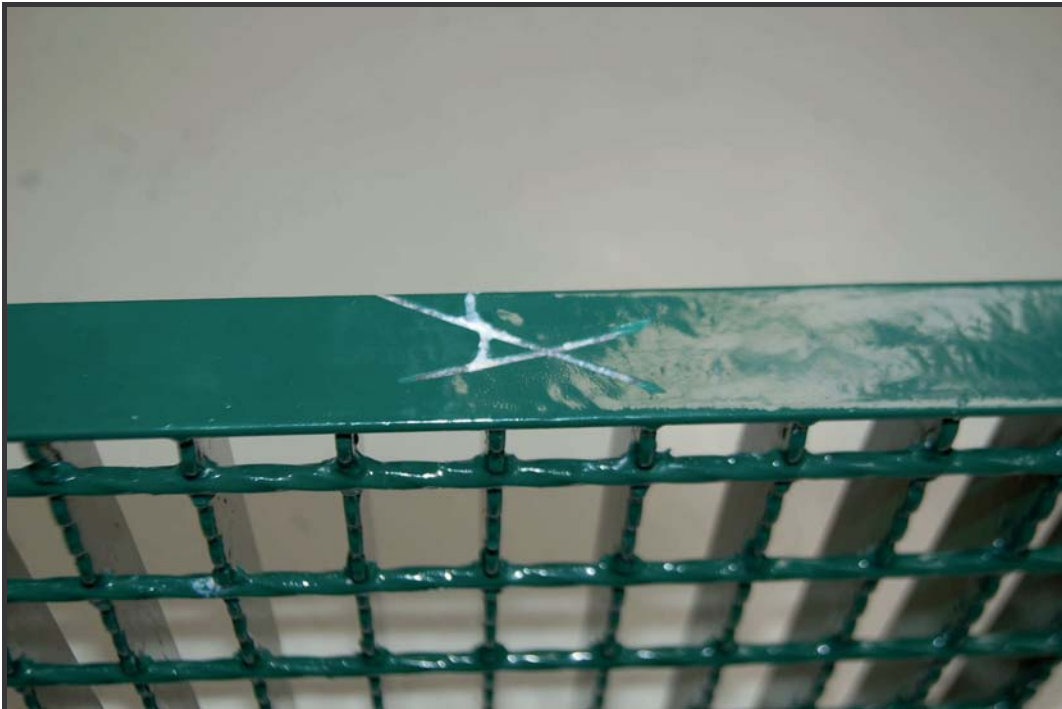
Migliore risulta invece la situazione per quanto riguarda il grigliato verde che mostra un miglior comportamento. Si osservano alcuni blisters e si ha solo un parziale distacco della vernice dall'acciaio zincato.

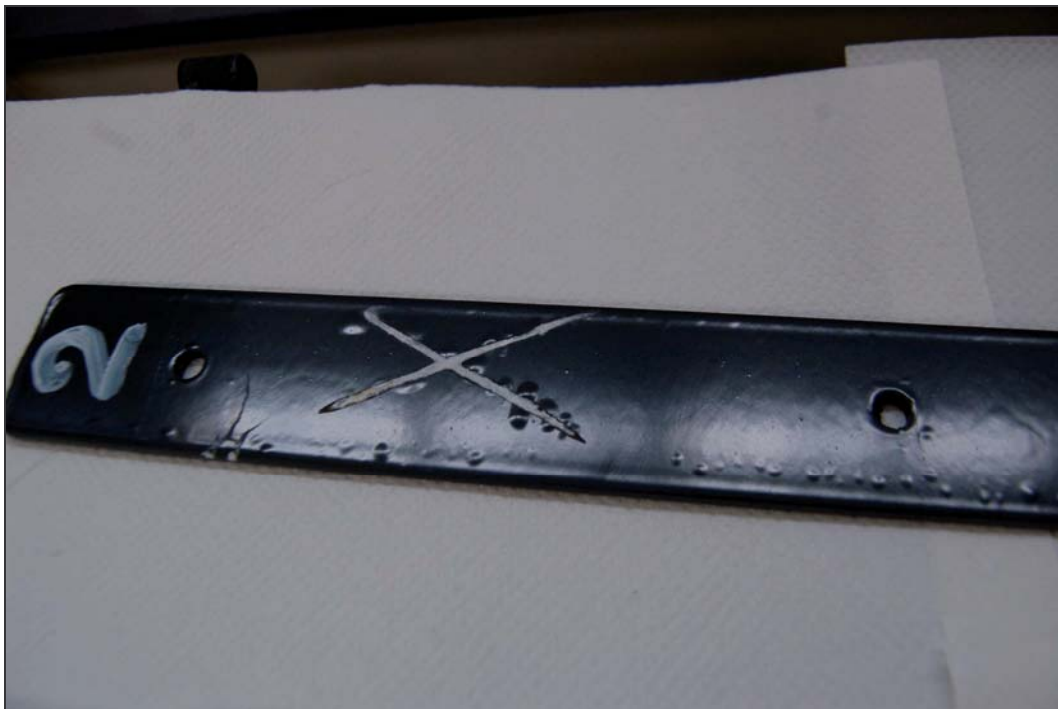
Al primo controllo dei campioni dopo 400 ore di camera salino-acetica, si notano già alcuni piccoli blisters sui campioni.

Foto campione 2 dopo 400 ore di nebbia salino acetica.

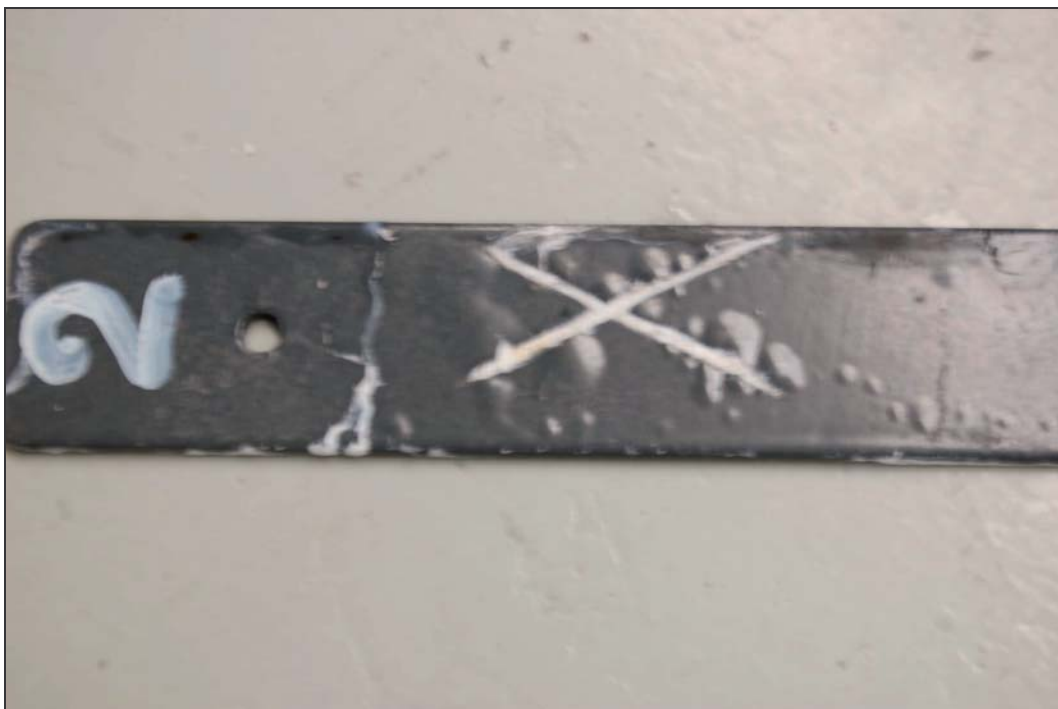
Mentre al controllo successivo delle 800 ore si ha un peggioramento della situazione con numerosi blisters.

Foto campione 2 dopo 800 ore di nebbia salino acetica.

In conclusione il campione resiste per un massimo di 400 ore in camera a nebbia salino-acetica.

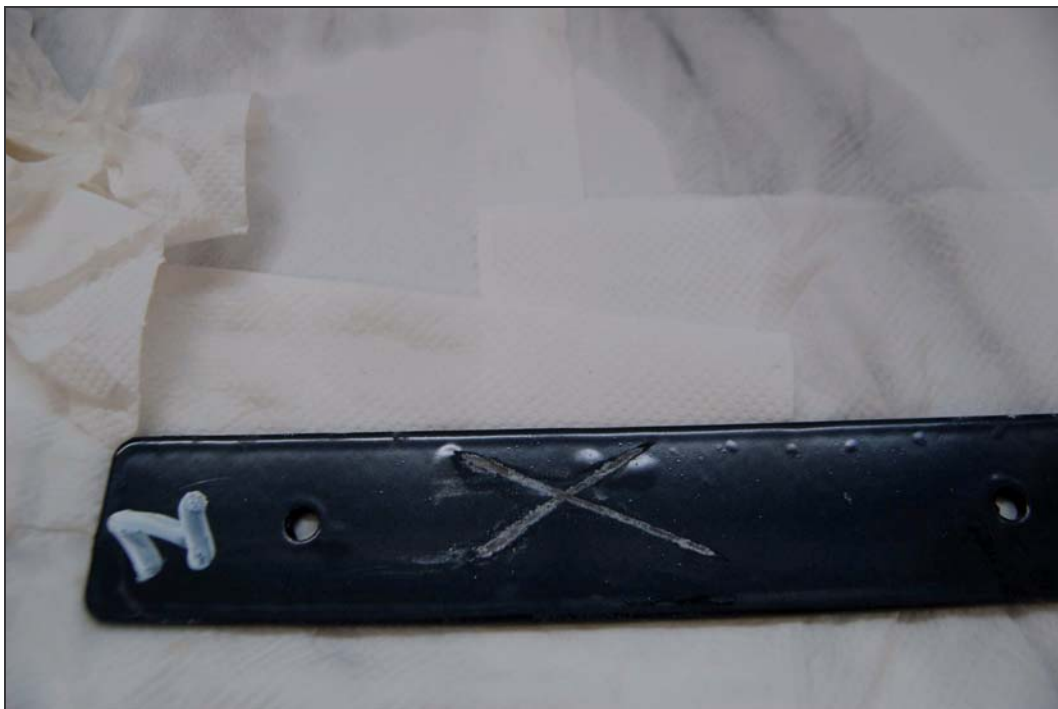
Al primo controllo dei campioni dopo 400 ore di camera salina, si notano già alcuni piccoli blisters sui campioni.

Foto campione 1 dopo 400 ore di nebbia salina.

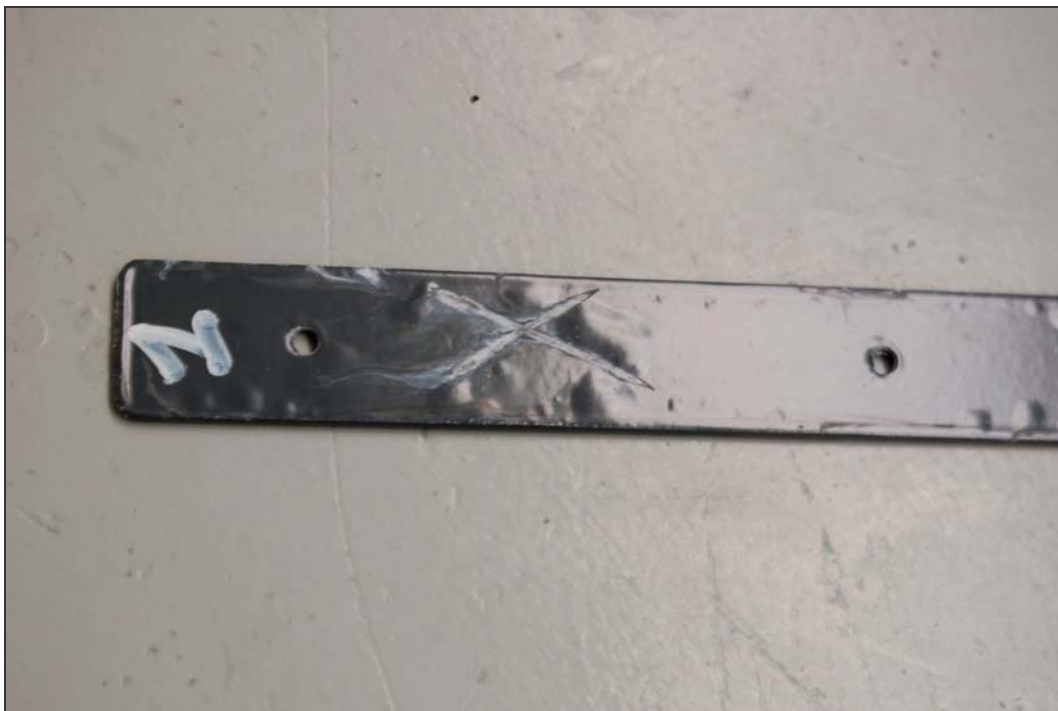
Mentre al controllo successivo delle 800 ore si ha un peggioramento della situazione con numerosi blisters.

Foto campione 1 dopo 800 ore di nebbia salina.

In conclusione il campione resiste per un massimo di 400 ore in camera a nebbia salina.

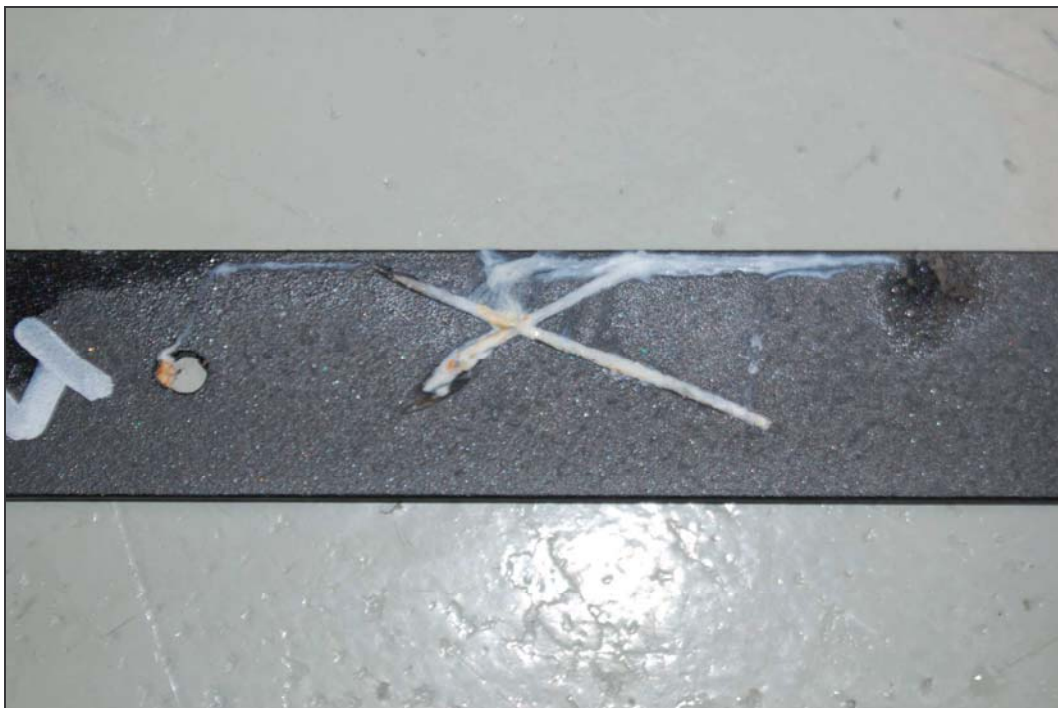
Al primo controllo dei campioni dopo 400 ore di camera salino-acetica non si notano particolari problemi né di blisters né di distacco della vernice.

Al controllo successivo delle 800 ore³ la situazione rimane invariata. Buon comportamento della verniciatura. Al controllo finale delle 1000 ore nessuna variazione significativa.

Foto campione 4 dopo 1000 ore di nebbia salino acetica.

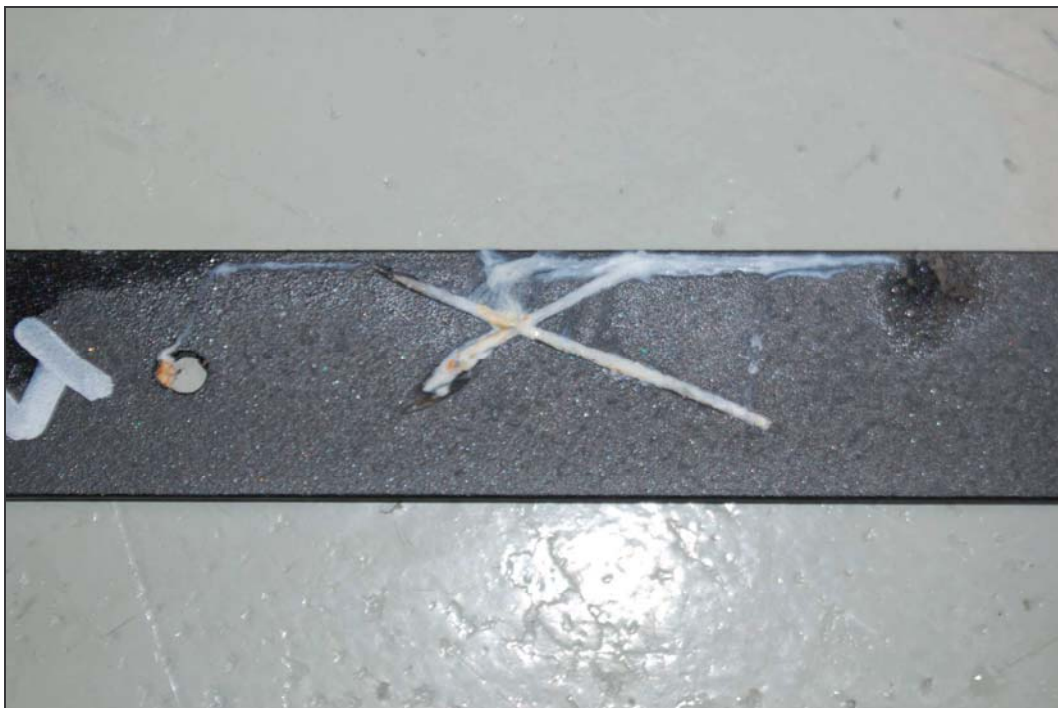
Al primo controllo dei campioni dopo 400 ore di camera salina non si notano particolari problemi né di blisters né di distacco della vernice.

Al controllo successivo delle 800 ore la situazione rimane invariata. Buon comportamento della verniciatura. Al controllo finale delle 1000 ore nessuna variazione significativa.

Foto campione 4 dopo 1000 ore di nebbia salino acetica.

In conclusione i campioni di lame in acciaio zincato e verniciate grigio micaceo ITAL raggiungono le 1000 ore di resistenza sia in camera a nebbia salina che SALINO-ACETICA.
